迅速対応で畠を救う！【大水量】

鹿児島県 某市町村

豪雨と台風の影響による氾濫と土石流にて河川の堰が崩壊。
水位が低下したことで取水できなくなった農業用水の確保のため。

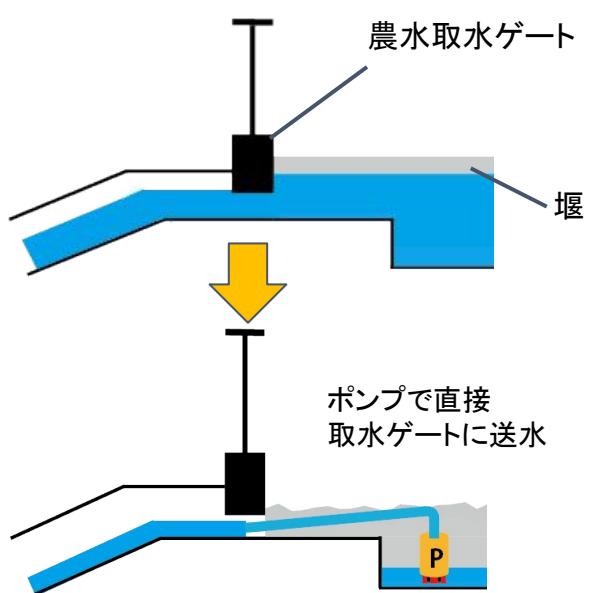
型式	U-4158A
電圧	三相200/200・220
出力	11kW
口径	200mm
全揚程	10m
吐出量	4m³/min
特殊仕様	嵩上仕様 (土砂をなるべく 吸わないようにするため)
